Utvärdering från Enköping-Håbo efter användande av en DSPA-5 vid förstainsats, brand i garage

Test 1; Brand i garage, skarpt: 24/8

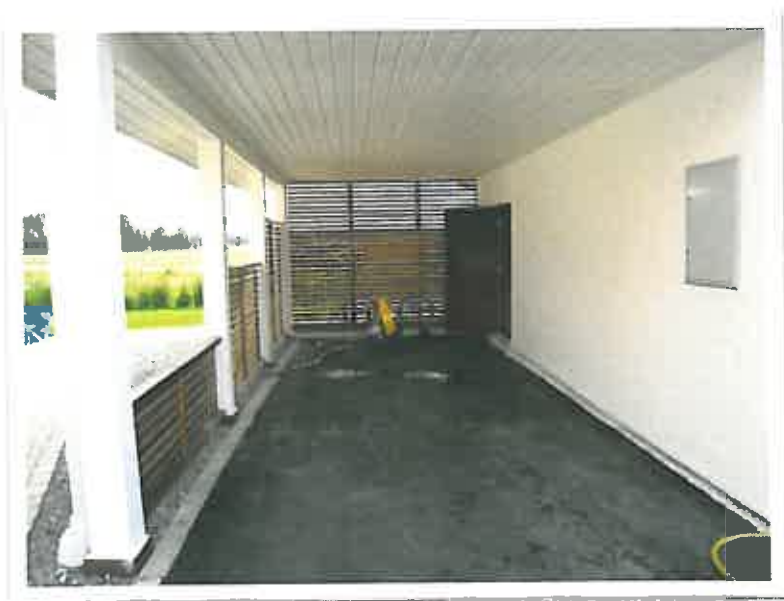
Figur 1. Angreppsväg via carport.

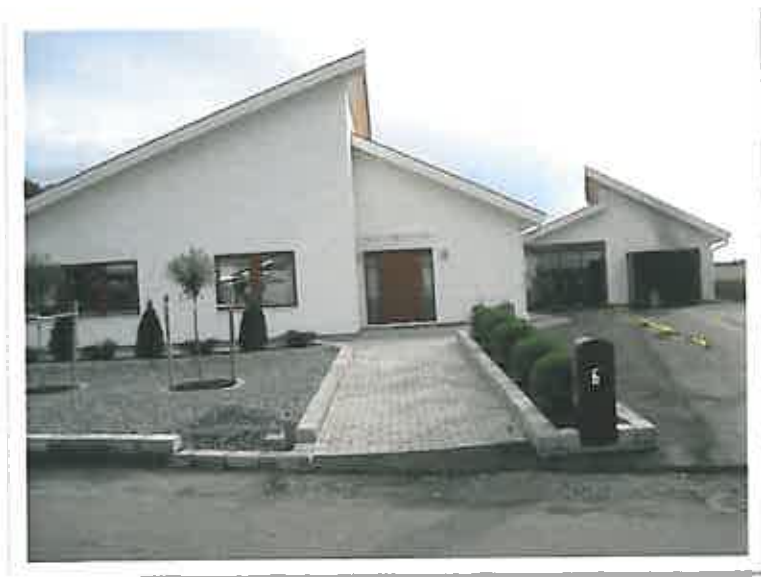
Figur 2. Garaget det brunnit i syns till höger i bild.

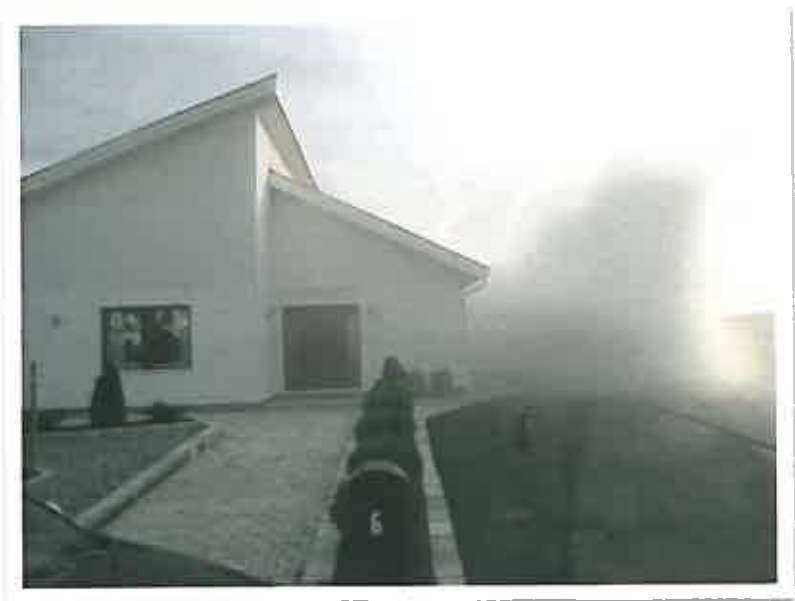
Figur 3. Röken som syns här kommer från den inkastade DSPA-5

En DSPA-5 slängdes in i garaget, man väntade ca 30 sek, ventilerade ut gaserna.

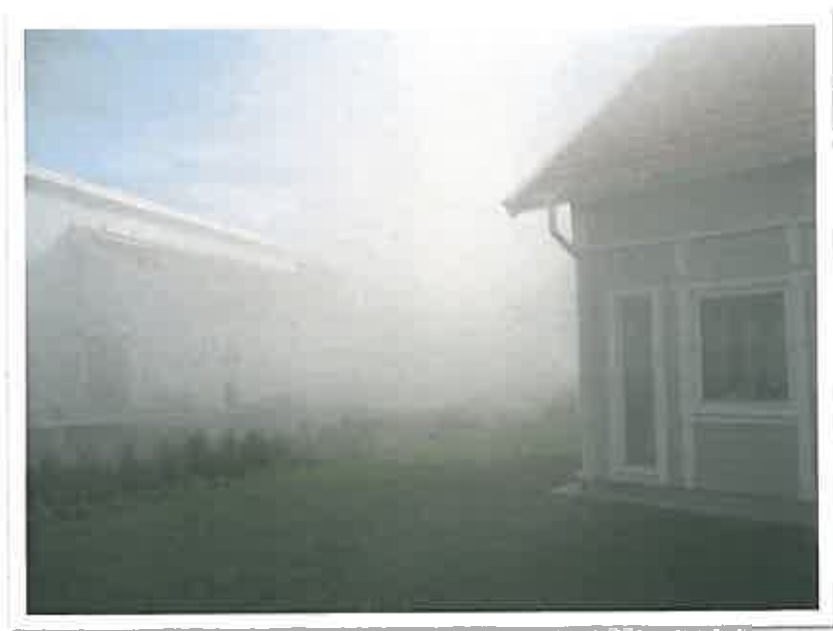
Figur 4. Även denna dimma kommer från aerosolerna i den inkastade brandsläckaren.

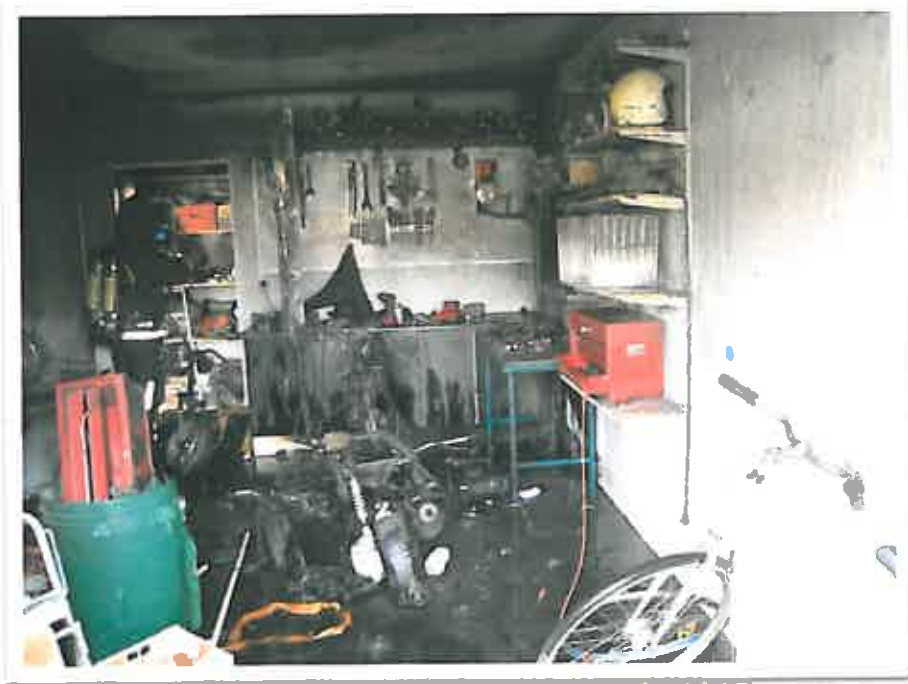
Vid framkomst hade branden spridit sig till arbetsbänk och intilliggande utrustning. Våldigt varmt i taket och gaserna nära att antända. (ventilationskontroll).

Figur 5. Det syns tydligt att det varit hyfsat varmt i garaget

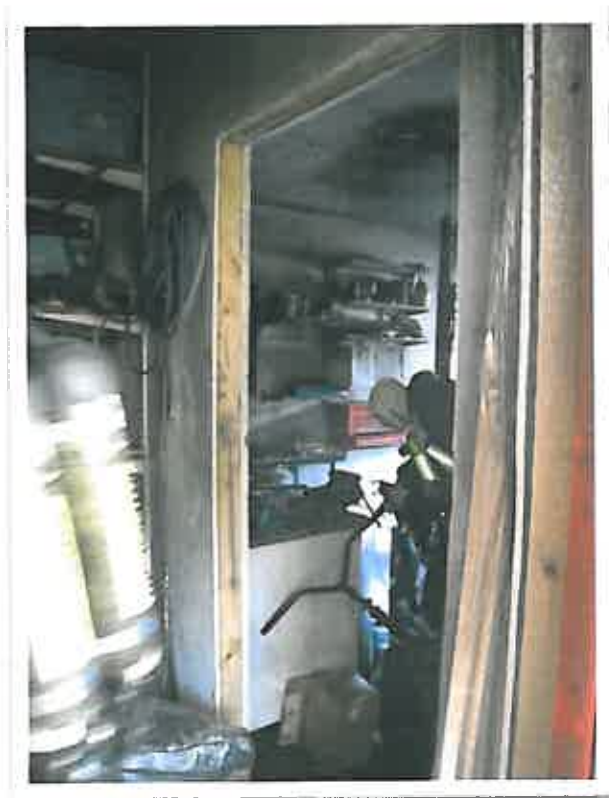
Dörren till det intilliggande förrådet var öppen, så även detta rum hotades av branden.

Figur 6. Garaget bestod av två rum förbundna med en öppning.

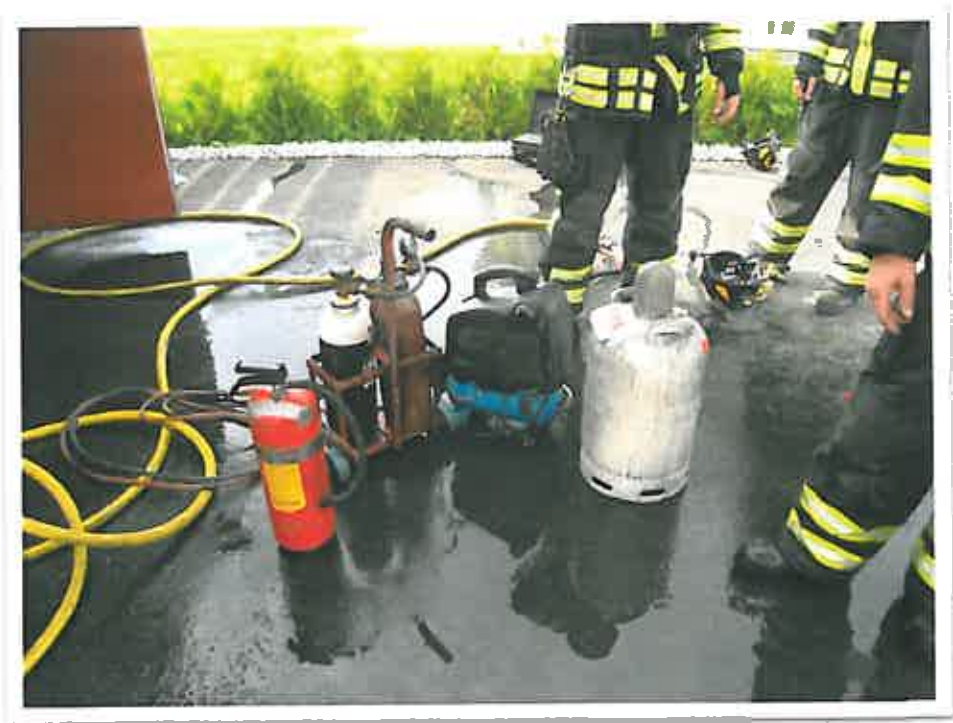
Figur 7. I garaget förvarades gasflaskor

Vi beslutade att använda DSPA Aerosolbomben, Olsson kastade in den i garaget och stängde dörren, 30 sekunder senare konstaterade vi att branden var släckt och vi påbörjade eftersläckning med vatten och ventilering. Vi fick snabbt ut svetsutrustning och gasolflaska som ej var värmepåverkad. Efter slutfört släckningsarbete övergick insatsen till akut restvärde i form av vattensugning.
